Neue FSB-Erfolgsberichte Das Apartmenthotel Aquantis am Strand

Hochwassergefährdetes Objekt renoviert

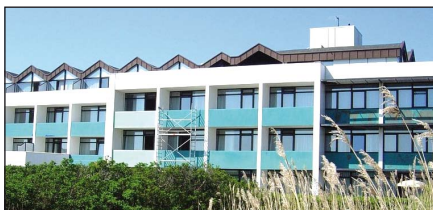
Die Ferienanlage Aquantis bei der Renovierung

dem Farbanstrich und den Kunststoffpalisaden stark zugesetzt: Abgewitterte Betonoberflächen, zum Teil mit Algenbewuchs, und auch Farbabplatzungen waren die Folge. **Malermeister Udo Rieken aus Esens** übernahm mit seiner in Langeoog ansässigen Niederlassung die Sanierung nach den Vorgaben des FSB. „Die FSB-Inhalte haben den Kunden überzeugt, so dass wir im Frühsommer 2006 mit vier Mitarbeitern drei Wochen lang das Objekt instandsetzen konnten“, sagt der Malermeister. Mehr als 1.000 Quadratmeter Betonoberfläche wurden gereinigt, vorbehandelt und zum Schluss mit Herbol-Beton-Finish in Weiß beschichtet. Die Kunststoffoberflächen der

Balkone, immerhin 700 Quadratmeter, bilden in Türkis einen schönen Kontrast zum Weiß der Fassade. Auf Anraten des Herbol-Fachberaters Andreas Gieseke wurde der Kunststoff zuerst mit Herbol-2K-Epoxi-Primer und danach mit Herbolux, dem Hochglanzlack beschichtet. Jetzt erstrahlt die Ferienanlage in neuer Frische.

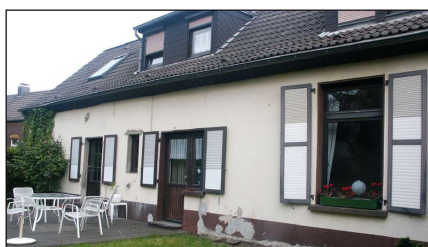
Malermeister Jörg Schmitz aus Düsseldorf setzte 2005 eine alte Schule aus der Jahrhundertwende instand, die seit längerem als Zwei-Familienhaus genutzt wird. Es befand sich in einem jämmerlichen Zustand: Zahlreiche Risse, große Putz-Abplatzungen und feuchter Putz in Bodennähe waren nur einige der direkt erkennbaren Fassadenmängel.

Vorher: In Bodennähe gab es viele feuchte Stellen

und den schwarzen Schieferabsätzen ergab sich ein typisch „Bergisches Landhaus“. Zum optimalem Ergebniss trugen die Produkte Herbol-Herboxan, Herbol-Hydrogrund, Herbol-Hepal und Herbol-Ausgleichsmörtel bei. Der Kunde war von der Arbeit und der Ehrlichkeit des Malers begeistert: „Dass ich nicht versucht habe bei der Gewährleistung es darauf ankommen zu lassen, sondern von vornherein auf die Risiken hingewiesen habe, hat den Kunden überzeugt.“

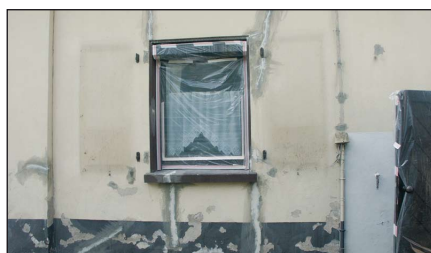
Zustand mit Rissen und Abplatzungen

„Aufgrund der schwierigen Lage des Hauses im Hochwassergebiet, dem Alter und des porösen Putzes konnte ich dem Kunden

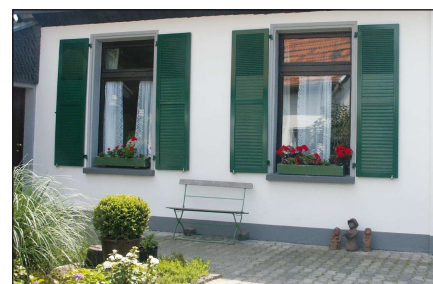
Instandsetzung im Stil eines „Bergischen Landhaus“ mit altgrünen Fensterläden.

noch nicht mal die gesetzliche vorgeschriebene Gewährleistung geben. Da kam der Herbol-Fassaden-Schutzbrief gerade richtig. Ich habe einen Wartungsvertrag mit dem Kunden abgeschlossen. Jährlich wird eine kostenlose Inspektion durchgeführt, wenn Wartungen anfallen, werden die auf Stundenbasis bezahlt“, erläutert der Düsseldorfer Malermeister. Nach dreiwöchiger Arbeit erstrahlte das Objekt im neuen Glanz. Mehr als 220 Quadratmeter Fassade wurden grundsaniert und in Weiß beschichtet. Zusammen mit den altgrünen Fensterläden
