Mit unzähligen Ecken und Kanten

Fassadensanierung eines vielgeschossigen Mehrfamilienhauses in Köln-Mülheim

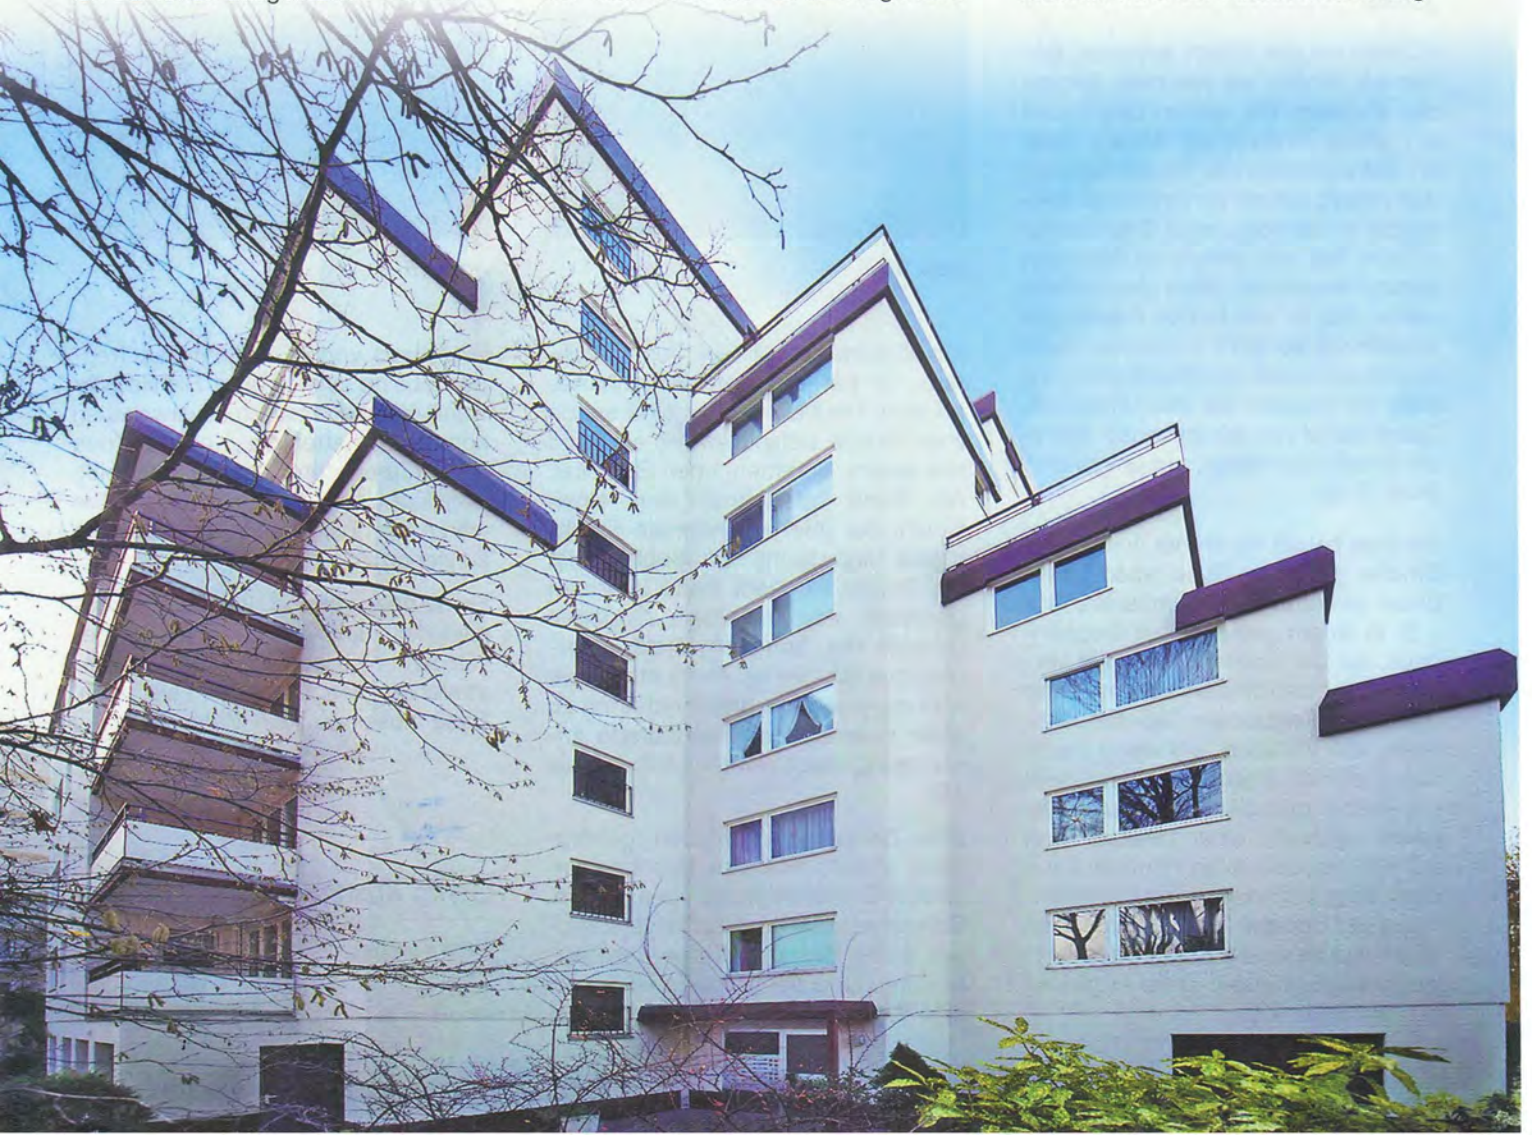
Das Schmuckstück am Rhein in Köln-Mülheim nach der Fassadensanierung

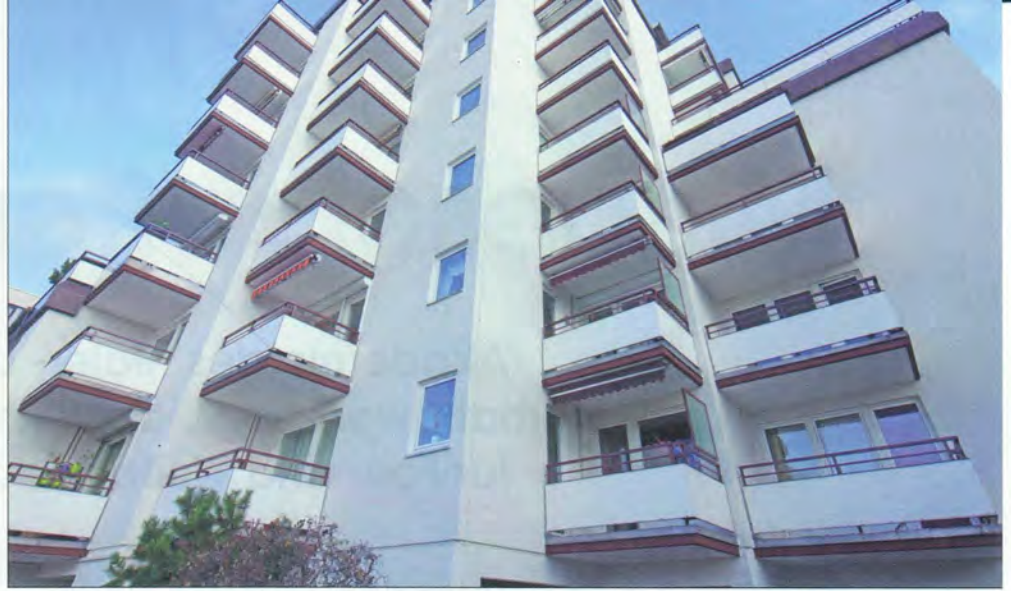
Wegen der vielen Terrassen und Balkone handelte es sich um ein besonders aufwendiges und umfangreiches Projekt. (Fotos: Herbol)
